紧急医疗设备召回通知

主题：**Welch Allyn® Braun® ThermoScan® PRO 6000红外耳温计**可能存在探头过热的风险

FSCA-识别码：**FA-2021-05-001-SKF-004**

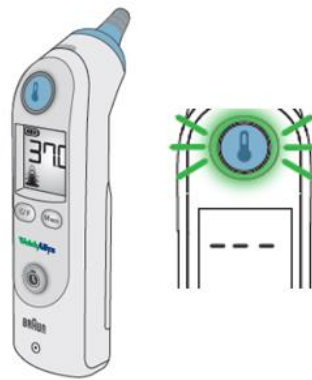
图1。

经调查证实，探头过热是由液体进入设备造成的。液体进入导致传感器性能不稳定，使得内置安全保护机制（关闭加热元件）无法正常工作。大多数出现探头过热的设备在通电时有以下两种表现之一：

1. 测量按钮周围的环会有绿灯闪烁或短暂亮起，而不是就绪状态（绿灯常亮）。
2. 设备在进入就绪状态（绿灯常亮）之前需要多次通电。

1. 请与贵组织的所有潜在用户分享此信息，并指导他们按照提供的清洁指南进行正确清洁。
2. 如果测量按钮周围的环有绿色闪烁或短暂亮起而不是“就绪状态”（绿灯常亮），请勿使用该设备，并联系Hillrom客户服务部报告此问题。
3. 如果设备在进入“就绪状态”（绿灯常亮）之前需要多次通电，请不要使用该设备，并联系Hillrom客户服务部门汇报此问题。
4. 如果您遇到探头过热的情况，请立即停止使用该设备并联系Hillrom客户服务部门汇报该问题。
